## 阿蘇大橋地区斜面防災対策 現場だより

阿蘇大橋地区において発生した大規模な斜面崩壊について、斜面上部に残る多量の不安定な土砂の崩壊による二次災害を防ぐため、緊急的な対策の調査・工事を実施しています。

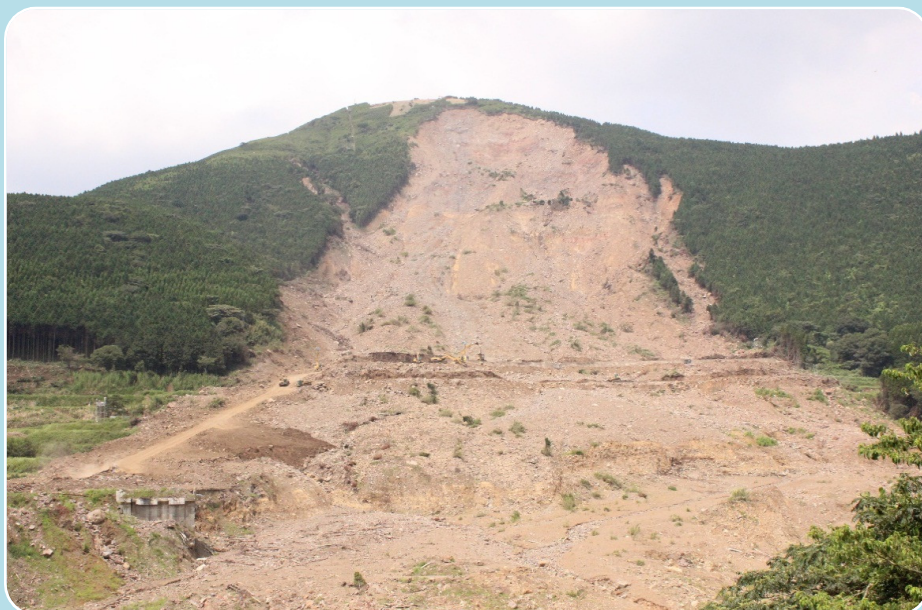
阿蘇大橋地区の斜面崩壊状況  
(平成28年8月18日撮影)

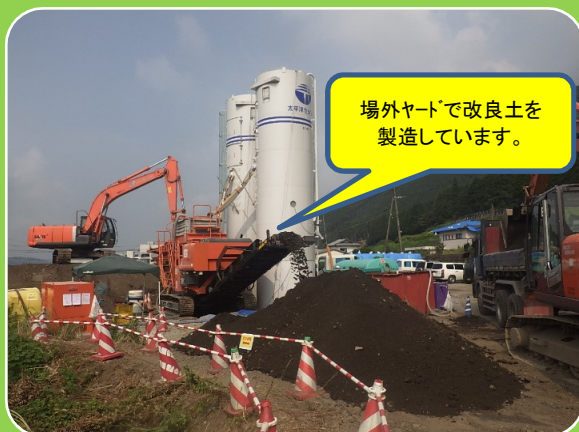
改良土製造状況

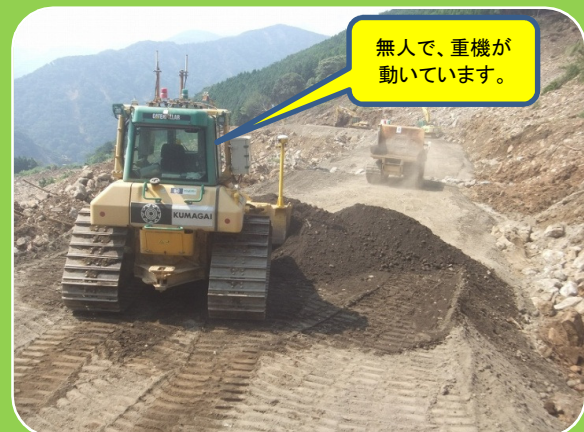
土留盛土工施工状況(上段)

□場外で製造した、改良土砂を使用し、スピード感を持って、無人化施工で盛土を作っています□

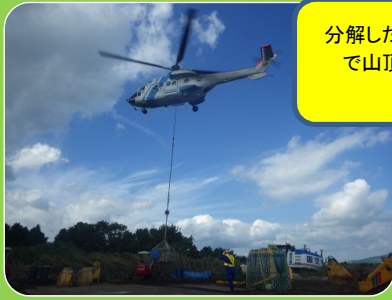
分解した重機をヘリコプターで山頂まで空輸しています。

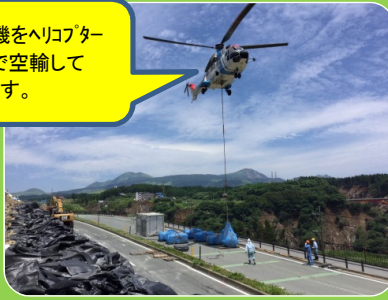
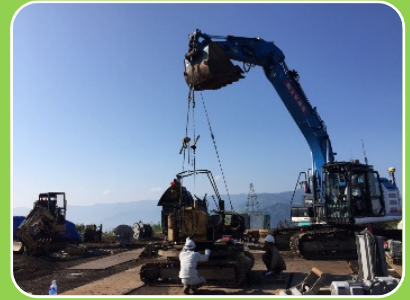
重機(高所無人掘削機)分解

空輸

山頂部・重機組立

□ヘリで高所無人掘削機を空輸、山頂の不安定土砂掘削の準備をしています□

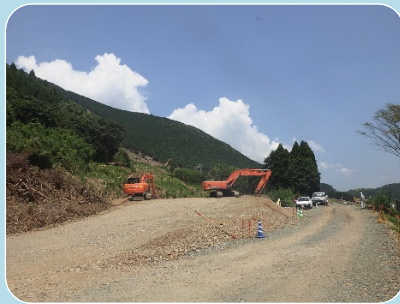
1号工事用道路盛土状況  
□搬入路を作っています□

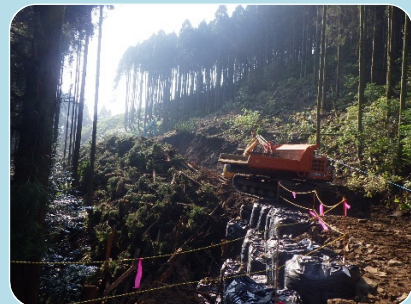
頭部1号工事用道路造成  
□頭部から工事が進むように道を作っています□

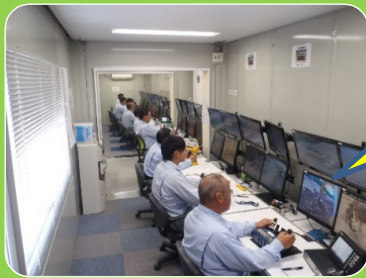
無人化操作室

熟練したオペレーターが遠隔操作で重機を運転しています。

□引き続き無人化施工の機械を現場より1km離れた場所から操作し施工しています□

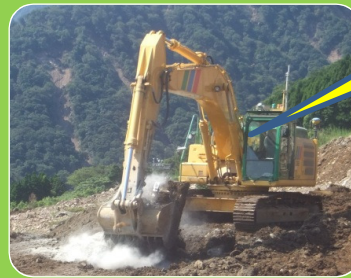
無人化施工機械

無人で、重機が動いています。

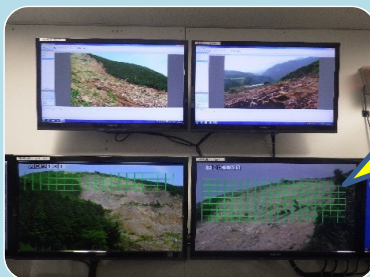
山体監視モニター(無人化操作室)

映像から落石等感知するシステムを使用しながら作業を進めています。

□二次災害が起こる可能性があるため斜面の状態を監視、計測して安全な施工に務めています□
