阿蘇大橋地区斜面防災対策 現場だより

阿蘇大橋地区において発生した大規模な斜面崩壊について、斜面上部に残る多量の不安定な土砂の崩壊による二次災害を防ぐため、緊急的な対策の調査・工事を実施しています。

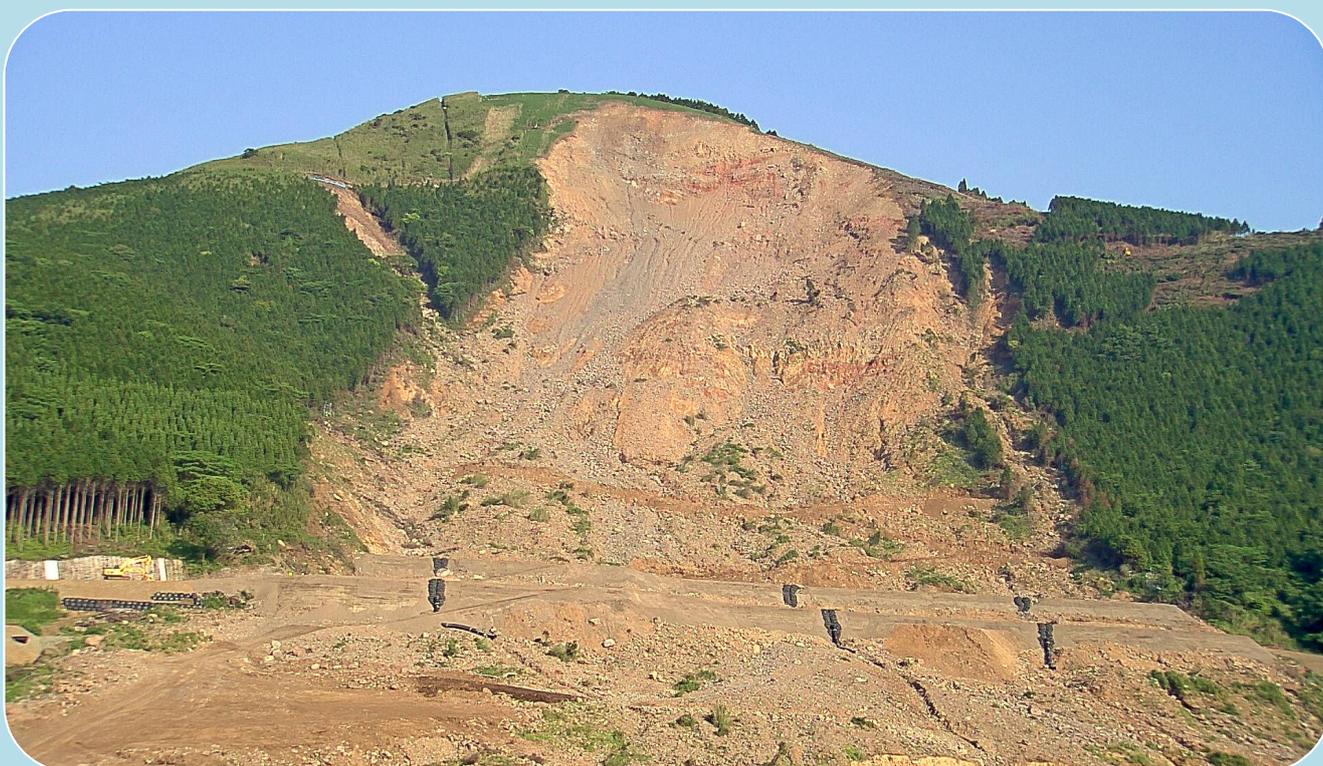
阿蘇大橋地区斜面崩壊対策の進捗状況
(平成29年5月29日撮影)

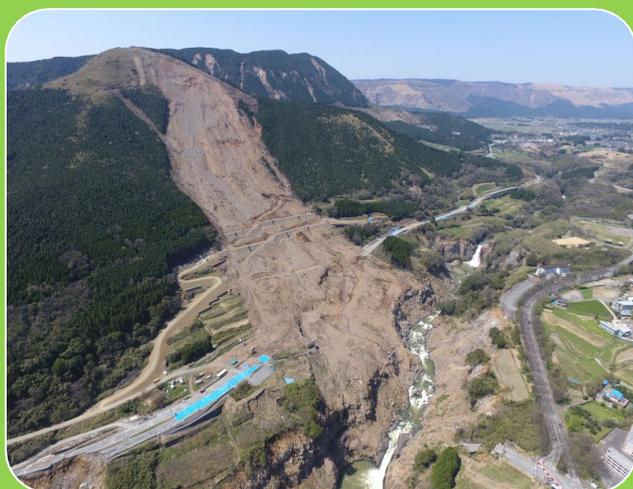
全景写真（ドローンによる撮影）

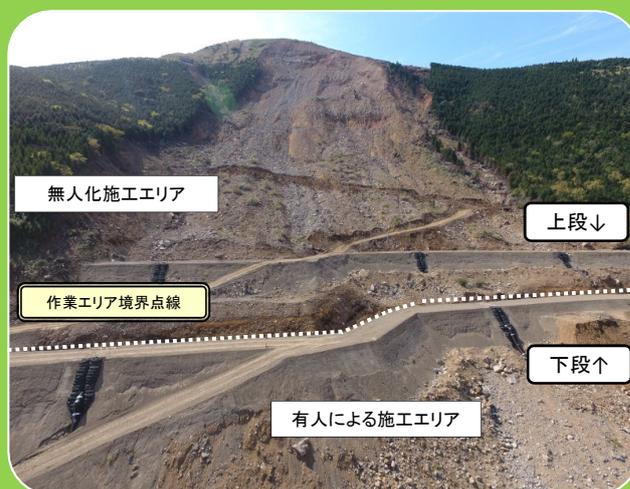
土留盛土工（ドローンによる撮影）

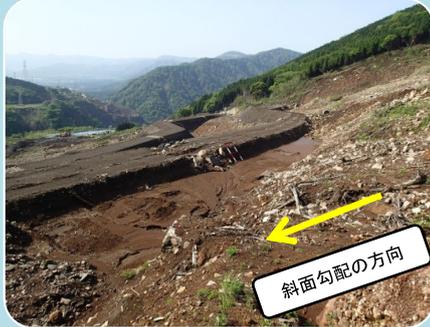
①

降雨等により土留盛土工上段部の捕捉部(ポケット)に堆積した土砂を重機を使用して撤去します！※無人化施工で工事を行います。

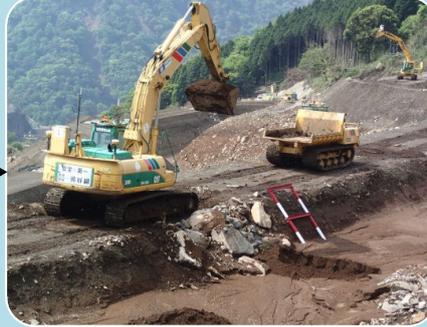
②

掘った(掘削した)土砂を不整地運搬車へ積み込みを行っています。捕捉部中央に紅白色で塗装されているのは、計測用の定規です。写真上だと小さく見えますが高さが4mあります。降雨で流されて堆積した土砂が、どこまで積もったかを測る目的で設置しています。

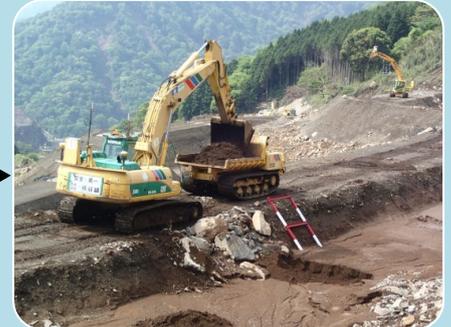
③

重機(バックホー)にて積み込んだ土砂を仮置き場へ運びます。工用道路のため、道が凸凹したり、上り下りがあったりします。一般車両では走行できない場所では不整地運搬車が活躍します！

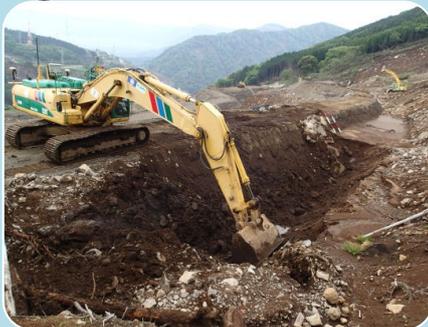
④

順調なペースで土砂を掘削しています。6月の梅雨入り前までに上段捕捉部に堆積した土砂を撤去する必要があります。

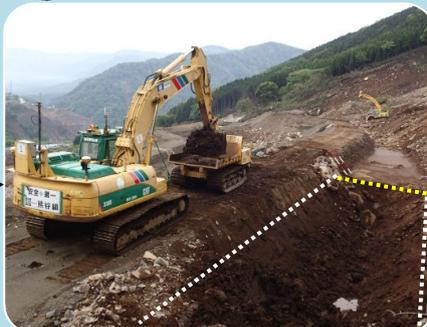
⑤

写真右側の黄色点線より手前側が掘削が完了した箇所です。堆積した土砂の量を断面的に見ることができます！

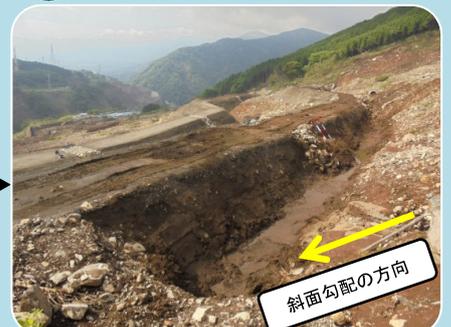
⑥

堆積土砂撤去完了です。これから梅雨時期を迎え、雨の多い日が続くことが予想されます。こうした出水期の対策工事も並行して行っています。
